# 益子町 ため池ハザードマップ 円道寺池

作成 益子町 産業建設部 農政課 TEL：0285-72-8838 令和2年3月発行

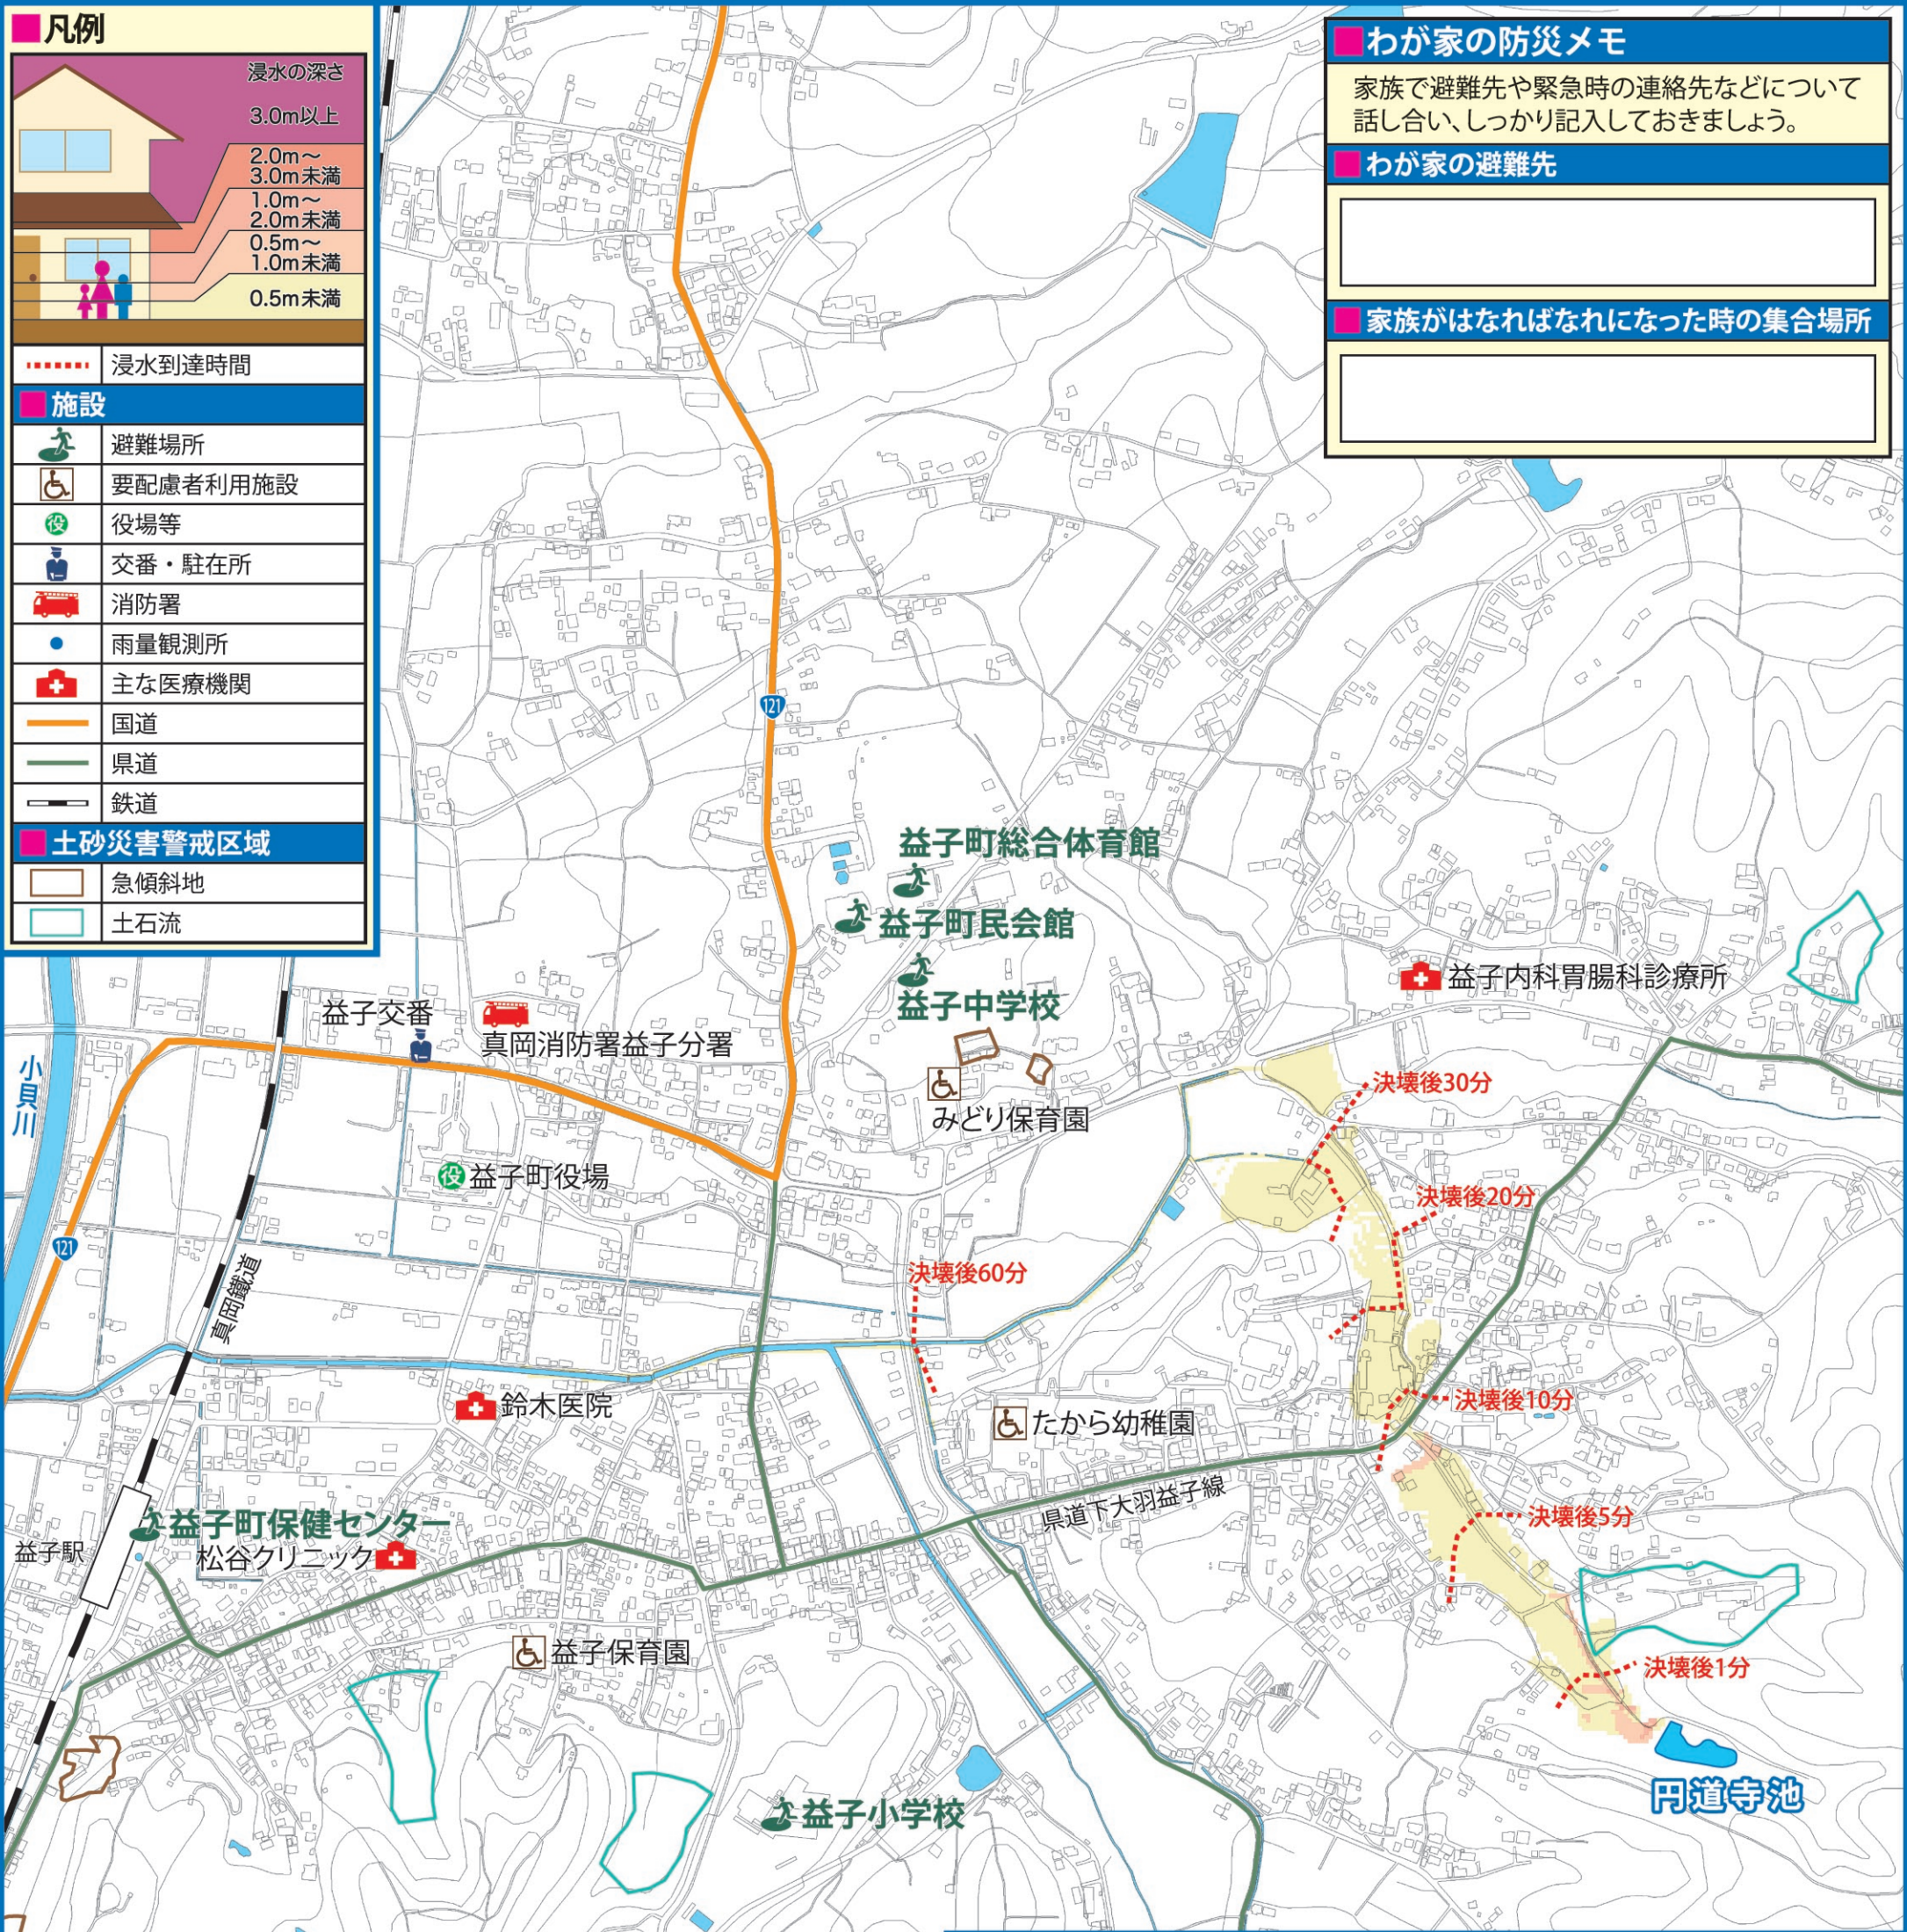
**ハザードマップ作成条件**  
このマップは、円道寺池が常時満水位の状態、堤体中央が決壊した場合の最大の浸水想定範囲を計算した結果を示しています。実際の浸水区域は、決壊時の貯水量や堤体の被害の程度、周辺の土地利用状況により変わります。想定区域より浸水域が広がったり、浸水深が深くなる場合も考えられます。  
河川洪水等、その他災害の危険区域は、益子町防災マップを参照してください。

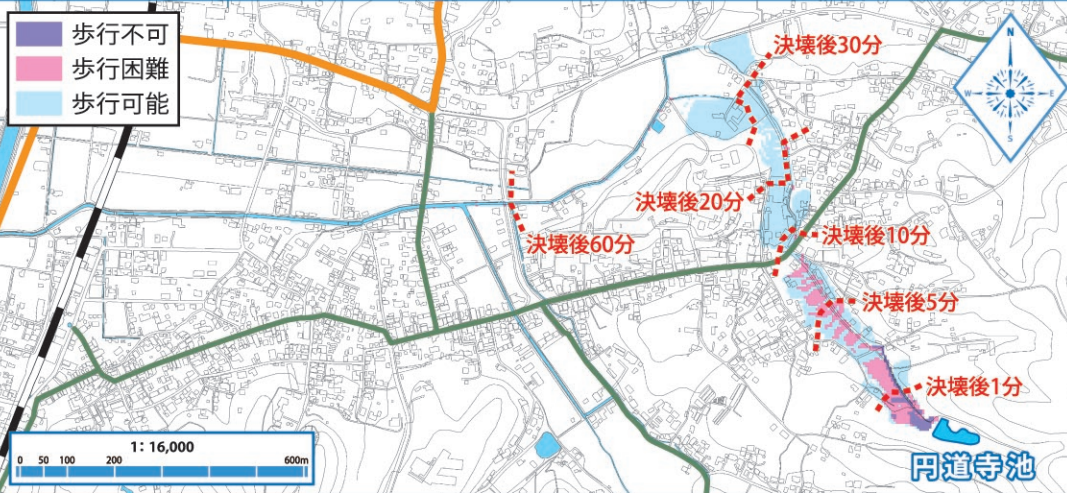
**歩行困難度図**  
水深が深いほど、水の流が速いほど、歩行は困難になります。  
※ 浸水している場所を歩行することは危険を伴います。基本的には入らないようにしましょう。  
もしも逃げている途中に氾濫が発生した場合の目安としてください。
